Reporte de caso

Resolución de un caso de Hipodoncia de laterales

Dr. Ricardo Dueñas

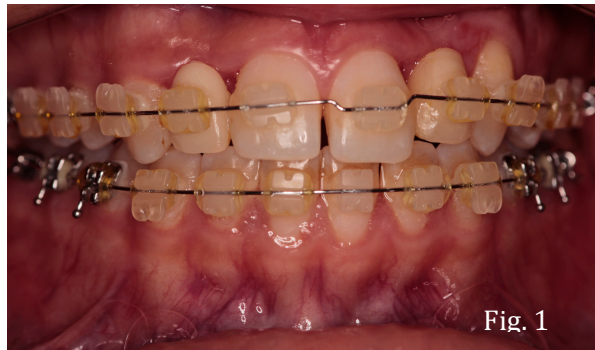
La paciente es una joven de 21 años. Se presenta al consultorio después de 5 años de tratamiento de ortodoncia. (fig.1)

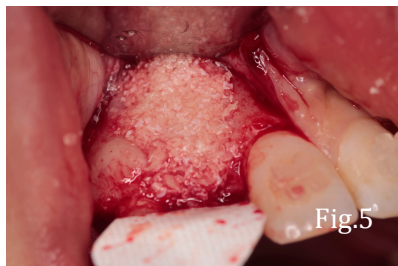
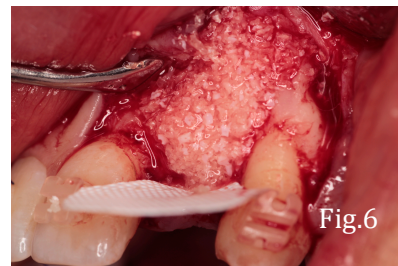
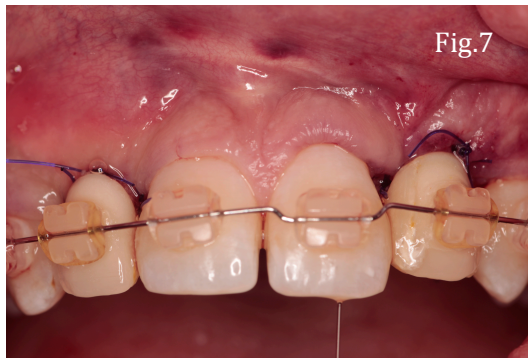
Se le realiza, entonces la cirugía de regeneración ósea con aloinjerto y membrana no reabsorbible de politetraflúor etileno. (Fig. 5,6 y7)

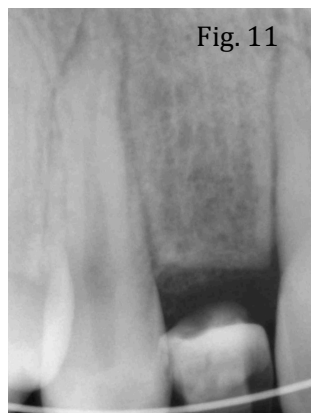
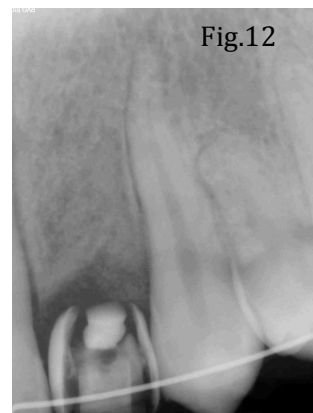
Ocho meses después de la regeneración se toma otro TAC con guías radiográficas para la colocación de implantes. (Fig. 8,9,10,11 y 12)

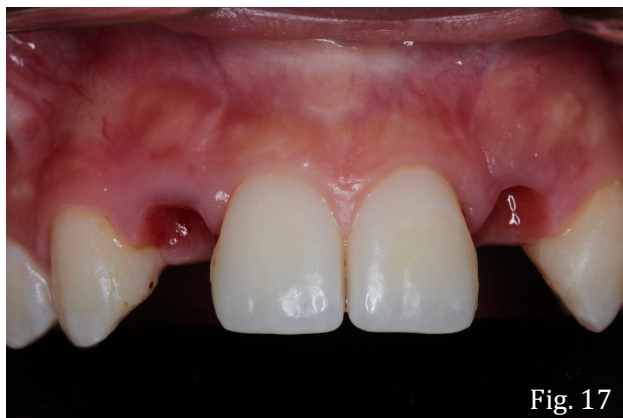
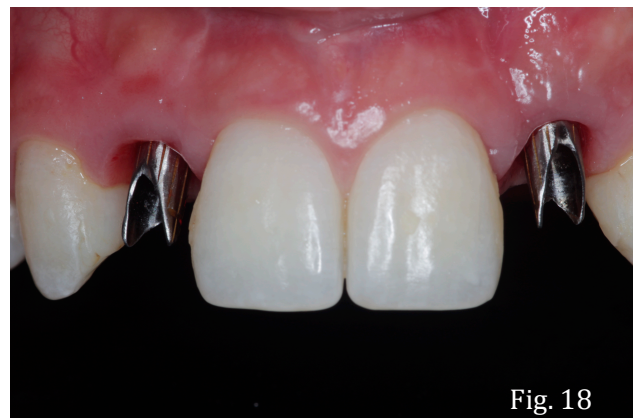
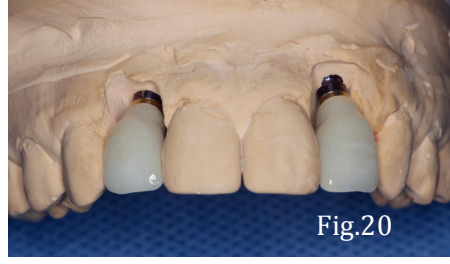
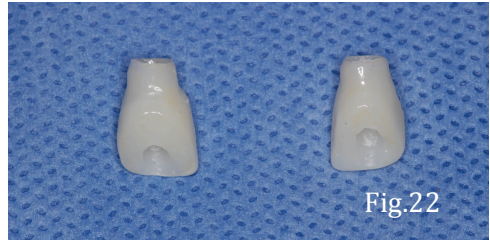
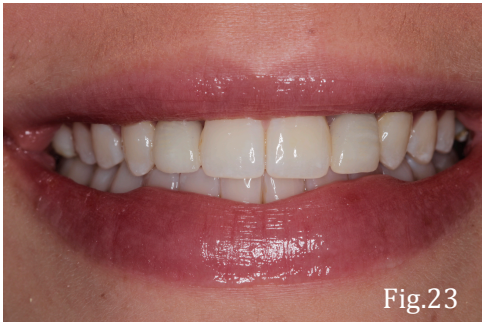
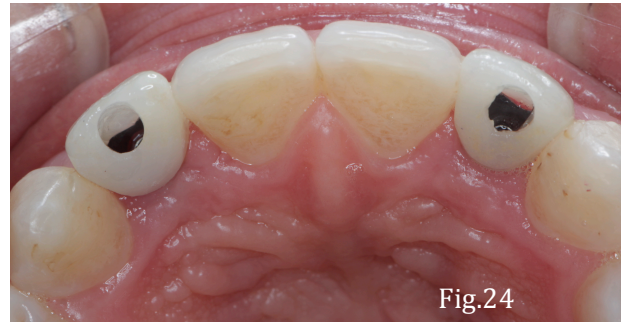
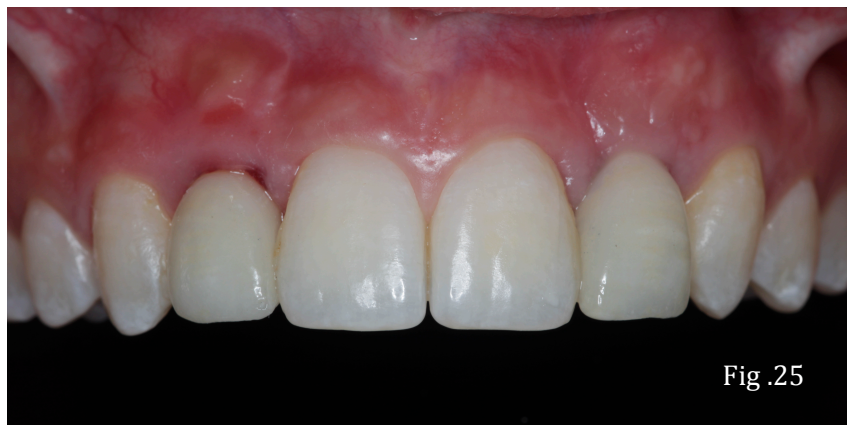
Se realizan las coronas definitivas, manejando el tejido blando para mantener una buena estética en la parte vestibular y cervical. (Fig. 17,18,19,20,21,22,23,24,25)
